Исаакиевский Собор

СКУЛЬПТУРНОЕ
УБРАНСТВО
БАЛЮСТРАДЫ
КРУГОВОЙ
КОЛОННАДЫ

Реставрация скульптур методом холодного газодинамического напыления

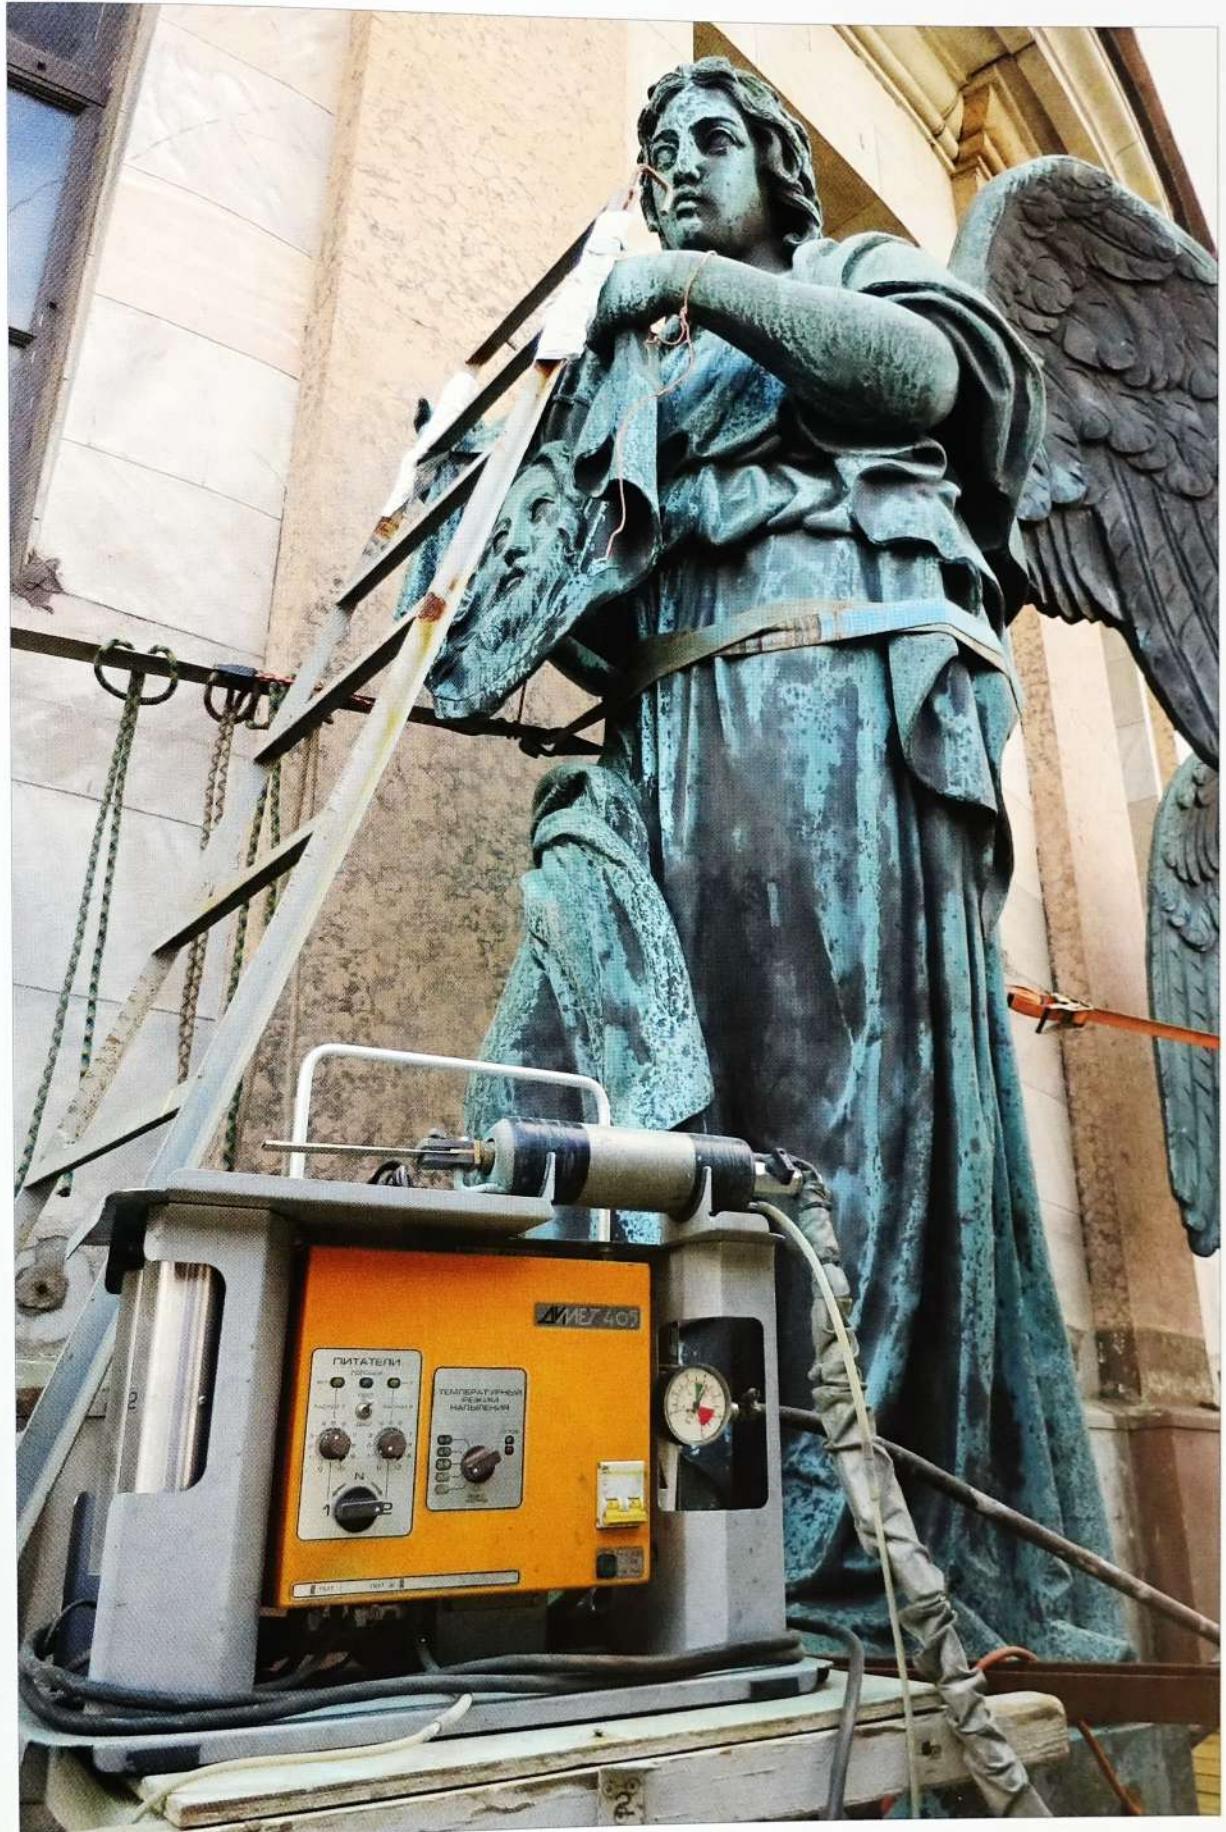
Скульптура
«Ангел с нерукотворным
образом»
и аппарат для холодного
газодинамического
напыления.
Фотография
П.Г. Щедрина. 2015

Основой процесса реставрации поверхности бронзовых скульптур (восполнения небольших утрат, каверн, сквозных трещин и разрывов) этим методом является нанесение высокодисперсных частиц металлов (медь, олово, свинец и др.) сверхзвуковым потоком подогретого воздуха (газа). При этом температура потока двухфазной системы (газ и твердая частица) и температура, возникающая при соударении твердой

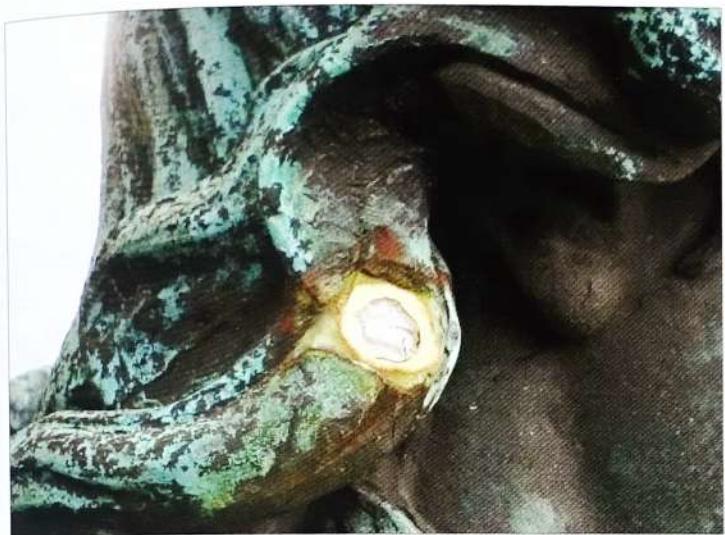
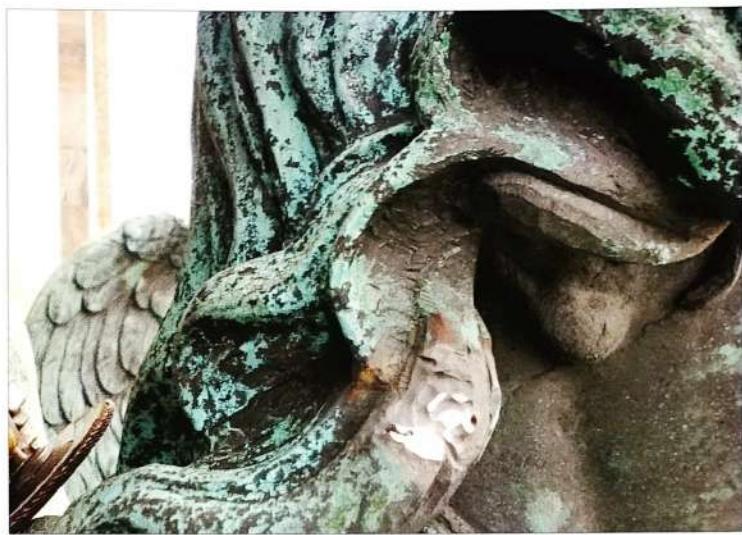
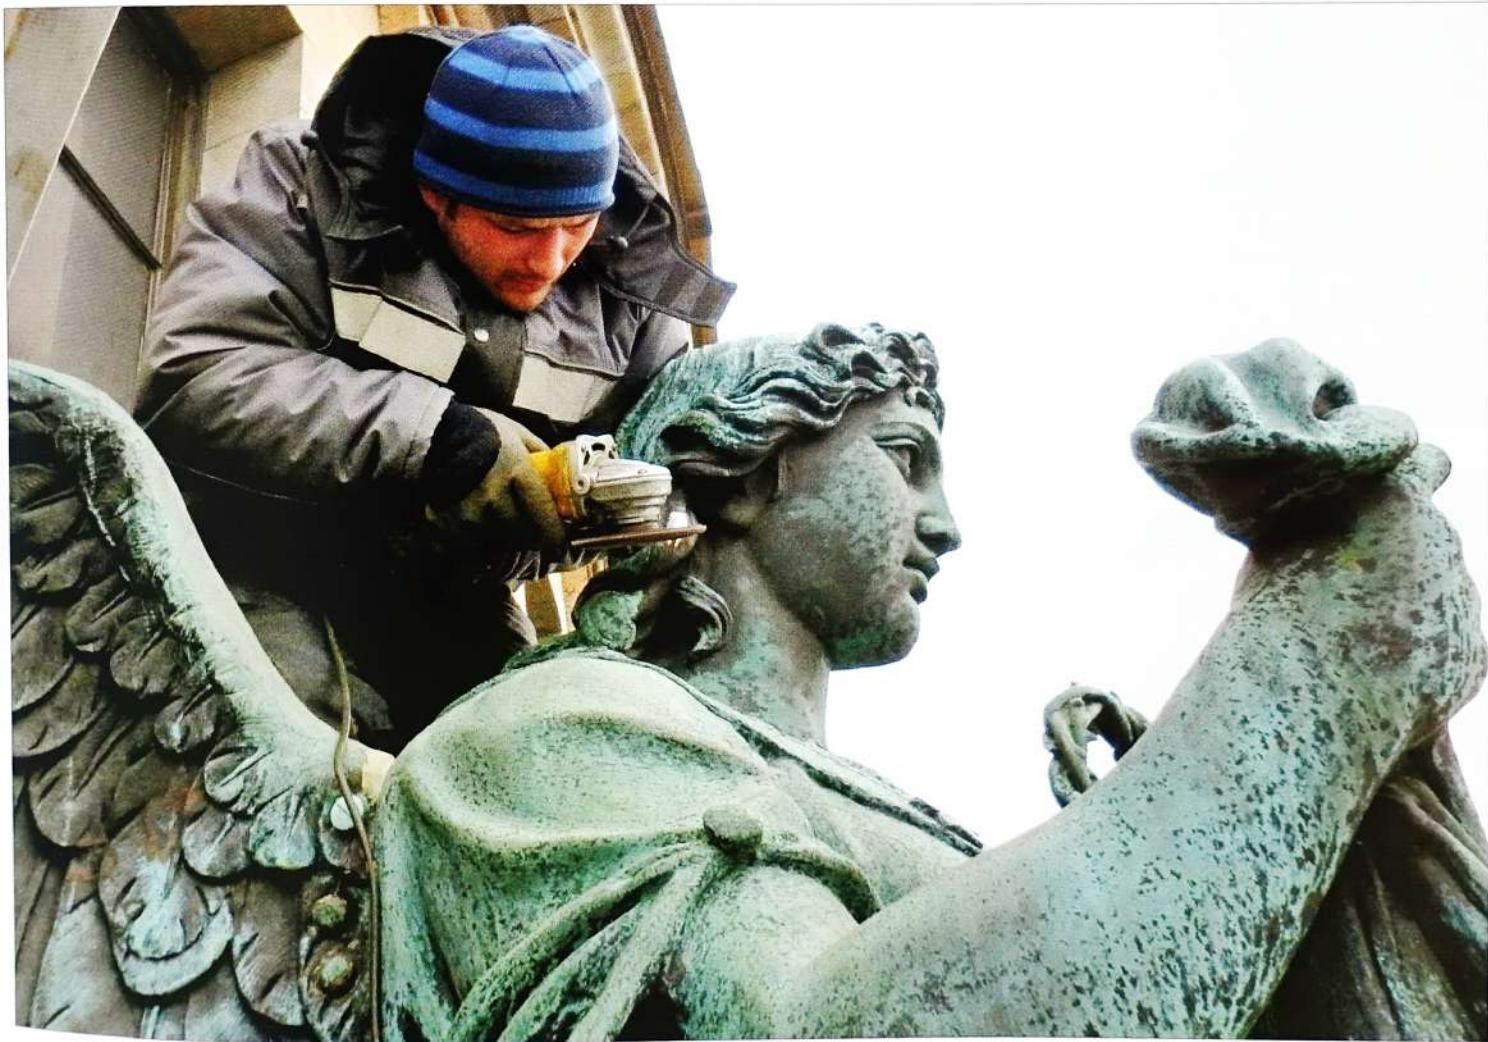
Процесс реставрации холодным газодинамическим методом ►
скульптуры «Ангел с нерукотворным образом».

- 1) очистка места дефекта;
- 2) напыление третника;
- 3) зачистка места напыления и придание ему пластики с помощью абразивного инструмента.

- 4) напыление медного слоя;
- 5) напыление патины (куприт – коричневый оттенок);
- 6) напыление патины (антлерит – зеленый оттенок).

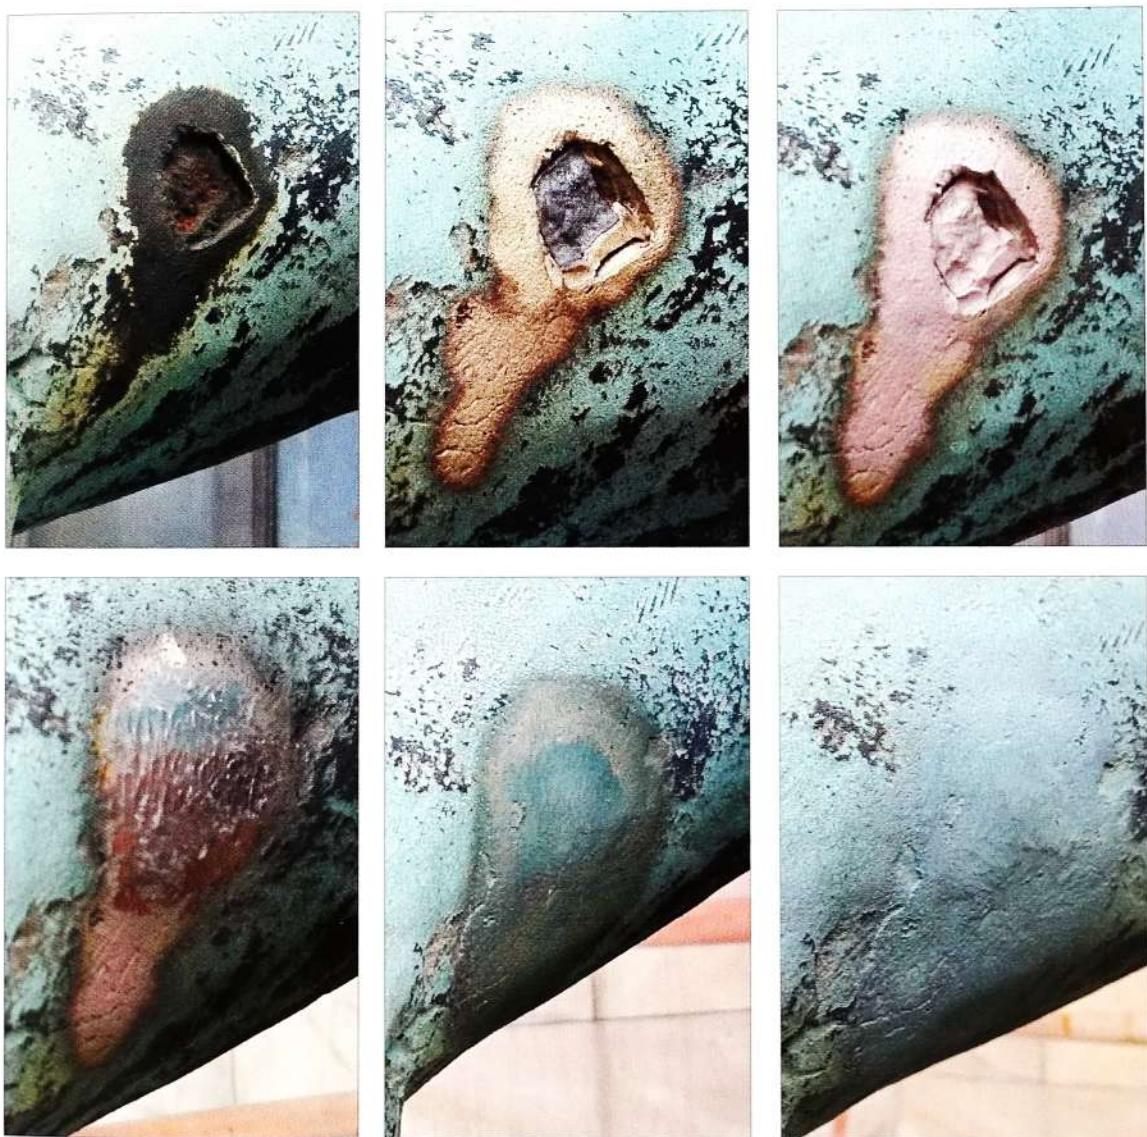
Процесс реставрации скульптуры холодным газодинамическим методом:

- вид до реставрации;
- расчистка поверхности;
- медное напыление;
- напыление третника;
- напыление медного порошка;
- напыление патины (вид после реставрации).

Для реставрации поверхностей, имевших глубокие каверны, а также выходы коррозированного металла, последовательность реставрационных работ была следующая: точечная расчистка, заполнение снаружи припоем или медью

с сохранением пластики фигуры механическими способами обработки; последующее нанесение слоя меди по периметру утраты металла. При этом обеспечивалось равномерное нанесенных слоев по периметру утрат; обработка восстановленных участков заподлицо с основным металлом с последующим механическим воссозданием исторической пластики. Выступающие участки, порожденные механическими воздействиями, реставрировались в той же последовательности.

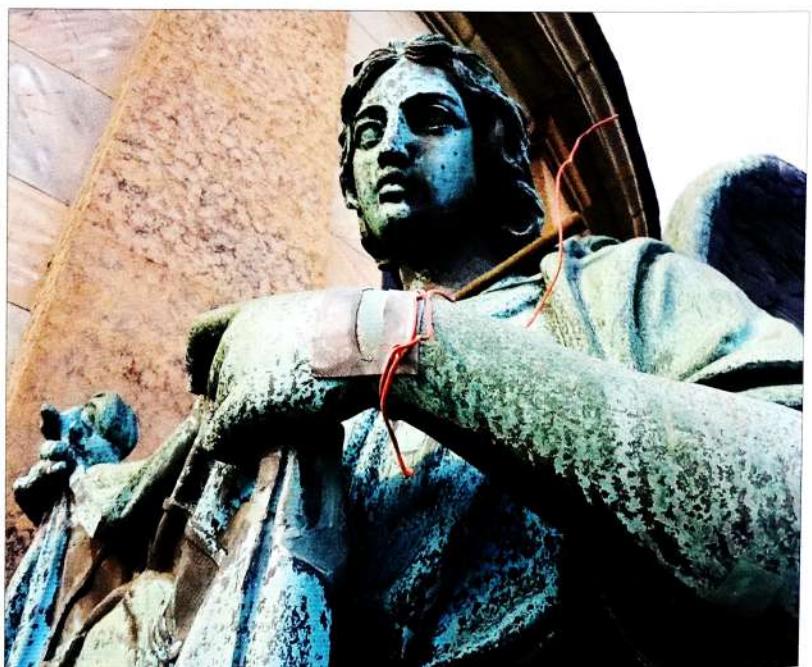
Место напыления патины, определенное конфигурацией шаблона на левой руке скульптуры «Ангел с нерукотворным образом». Фотография П.Г. Щедрина. 2013

Иной технологический процесс применялся при реставрации поверхностей скульптур, не имевших глубоких каверн: локальная расчистка; нанесение слоя третника²⁴ на реставрируемые участки (скрытые мелкие дефекты, такие как каверны, углубления, волосяные трещины), не явно выраженные после традиционно применяемой расчистки. Эти дефекты удалялись напылением медного порошка, а после предварительного восстановления дефектных участков поверхности производилось нанесение окончательного выравнивающего слоя меди, затем финальное напыление слоев патин (куприт и антлерит). Нанесение слоев осуществлялось через защитную свинцовую накладку с отверстием, соответствующим геометрии дефекта. При этом общий восстановленный слой не превышал 100 мк.

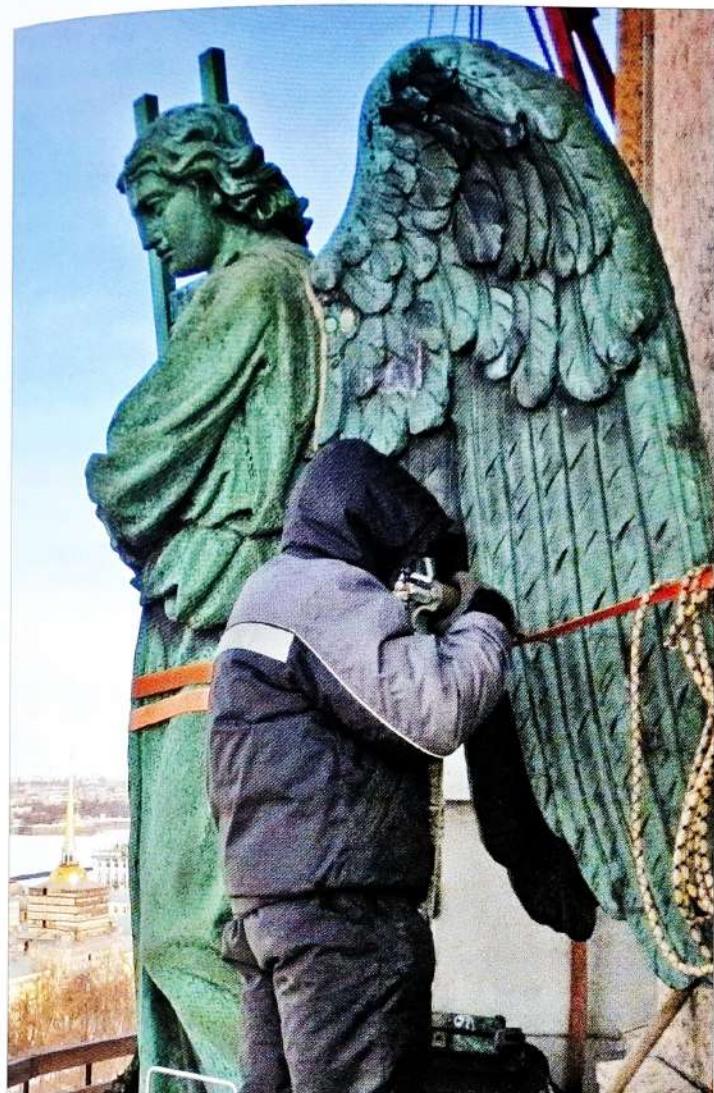
Процесс реставрации холодным газодинамическим методом крыльев скульптуры «Ангел с лестницей». Напыление медного порошка.
Фотография П.Г. Щедрина. 2013

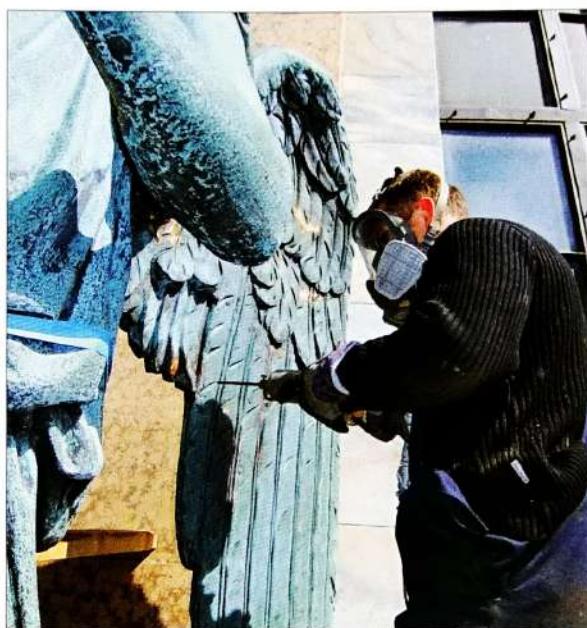
Процесс реставрации холодным газодинамическим методом скульптуры «Ангел с нерукотворным образом». Напыление порошка.
Фотография П.Г. Щедрина. 2012

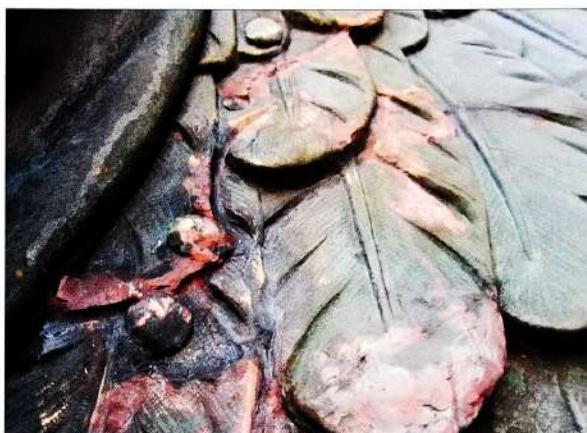
Сглаживание слоя напыления прямомоливальной машиной.
Фотография П.Г. Щедрина. 2013

Свои особенности имел процесс реставрации крыльев и элементов крепления их к скульптуре. После удаления деструктированной замазки, поверхность скульптуры расчищалась шаберами различной конфигурации с последующей очисткой поверхности методом холодного газодинамического напыления и нанесением третника и слоя меди тем же методом; удаление излишков напыляемого слоя третника и сглаживание напыления производились при помощи прямошлифовальной машины с доочисткой шабером.

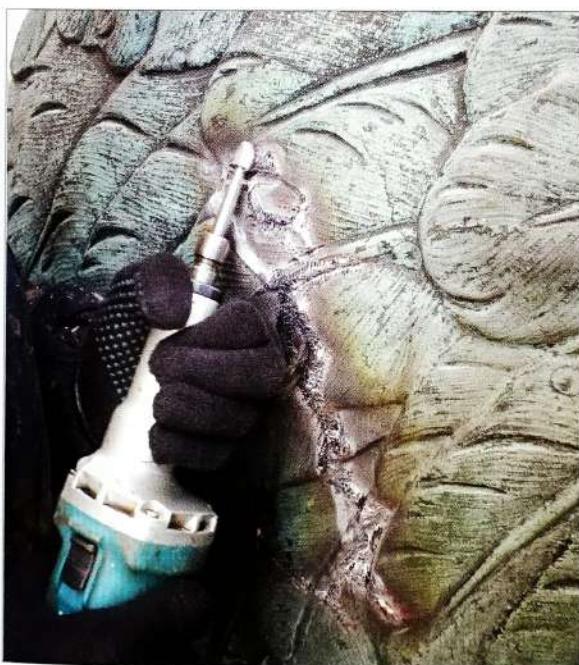
Процесс реставрации холодным газодинамическим методом крыльев. Напыление порошка третника.
Фотография П.Г. Щедрина. 2013

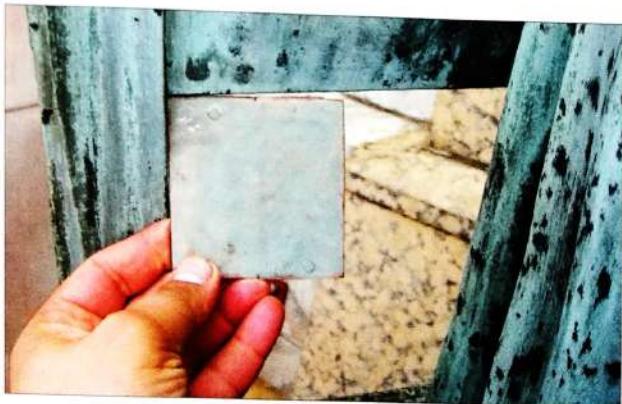
Подбор оттенков патины перед напылением на скульптуру «Ангел с лестницей».
Фотография П.Г. Щедрина. 2011

Трещины с раскрытием менее 0,5 мм заполнялись при помощи газодинамического напыления без разделки кромок в следующей последовательности: напыление третника, меди, куприта (коричневая патина), тенорита и брошантита (зеленовато-изумрудная патина). При этом цвет напыляемой патины подбирался индивидуально для каждой скульптуры.

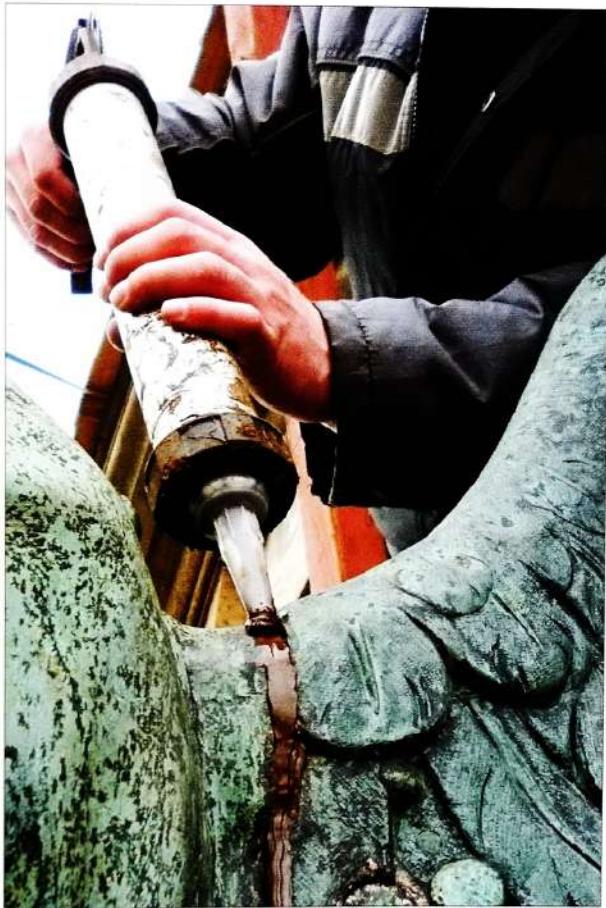
Герметизация швов в местестыка крыла с фигурой ангела.
Фотография П.Г. Щедрина. 2013

После восполнения всех утрат на поверхности скульптур, стык фигур и их крыльев обезжиривался, затем наносился полиуретановый герметик и производилось его разравнивание. После отвердения герметик покрывали алкидной краской под цвет патины.

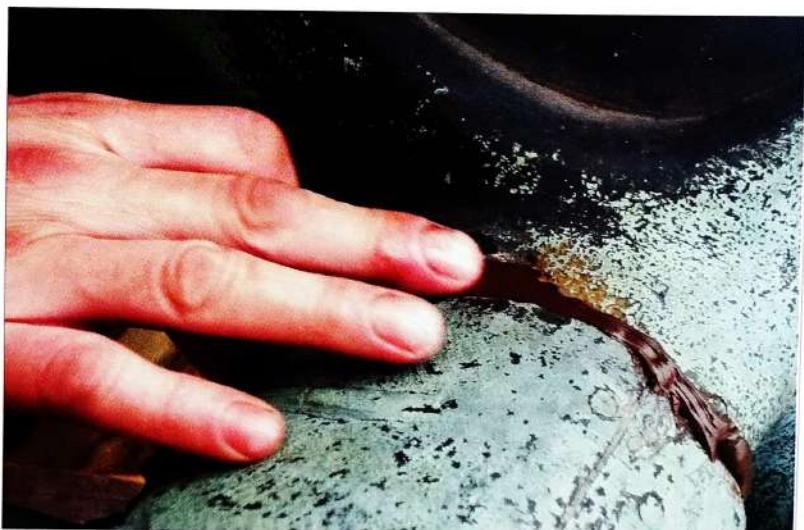
Герметизация шва в местестыка крыла с фигурой ангела.
Разравнивание герметика.
Фотография П.Г. Щедрина. 2013
